## Vevhusventilation och bromstrummor.

från Gunnar Eriksson i Uppsala med *kommentarer* av Ingmar Ögren

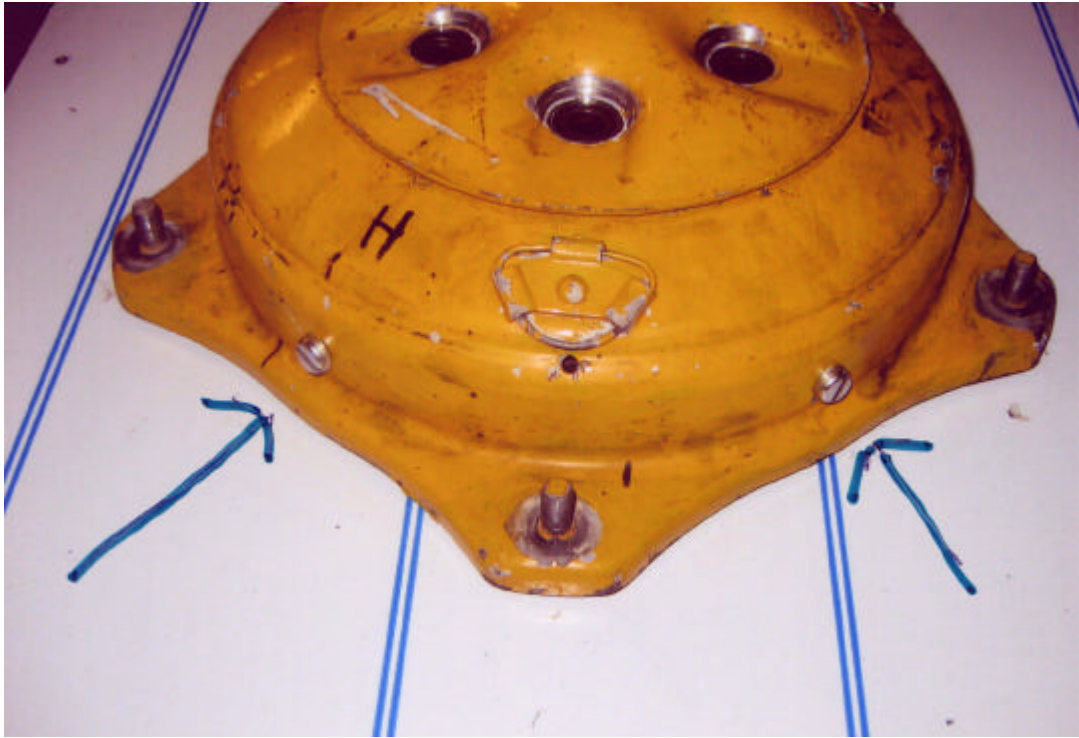
Vi talade om mina bromstrummor nyligen. Jag har undersökt felet och upptäckt att trumman kan röra sig i den yttre höljet. Där finns 5 st svetspunkter, dessa har tydligen inte varit ordentligt svetsade trumman kunde då röra sig vid bromsning, vad göra? Jag borrade ur svetsarna gängade trumman med 8 mm samt i med lämpliga skruvar, se bild.

För att vara säker att det blev rätt lät jag svarva trumman efteråt, nu återstår provkörning
